## הערכה מבנית של סוללות אפר פחם בכביש 57

דו"ח סיכום ונתוני מעקב מיוני 2004

אפריל 2005

**יונה** - ייעוץ וניהול הנדסי בע"מ

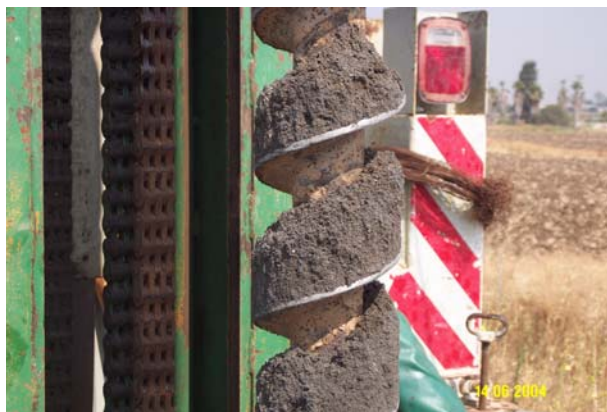
ב) תקריב של אפר פחם תחתני שנקדח בקטע B בו ניתן להבחין במרקם החולי-גס של אפר הפחם התחתני ועל תכולת רטיבות נאותה המקנה יציבות וקוהזיה מדומה לחומר.

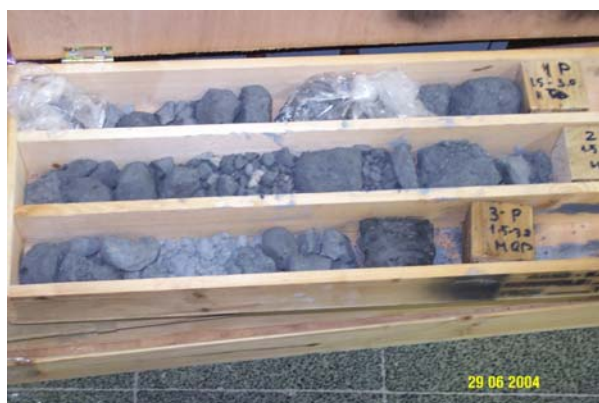
ג) ארגו קידוח באפר פחם מרחף (קטע C). הקידוח בוצע במקדח core-driller. ניתן להבחין בגלילים שלמים של עד 10 ס"מ אורך בעלי דרגה מסוימת של צמנטציה. לא ניתן היה להכין מדגם לבדיקת חוזק בלא כלוא, אך לא ניתן היה לשבור את החלקים השלמים בלחץ האצבעות.
