פארק איילון – פרויקט ניסוי ייצוב קרקעות
לצרכי סלילת שבילים ודרכי פארק

דו"ח סיכום שלב מעקב I

9 חודשי מעקב ראשוניים לאחר ביצוע

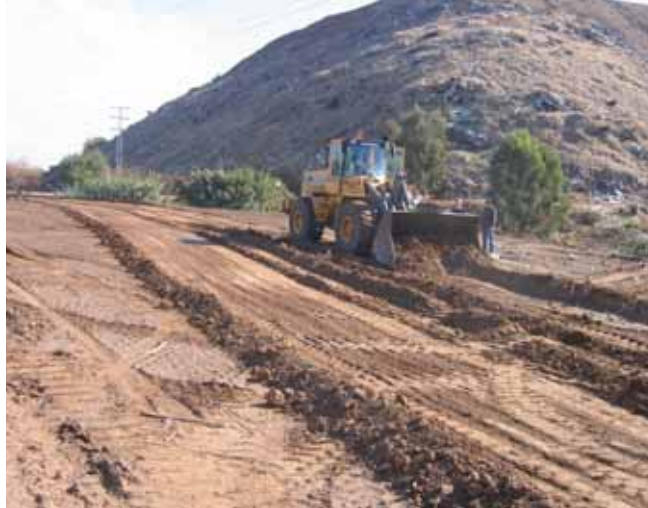
ציור מס' 2.1: עיבוד ראשוני של צורת דרך באמצעות יעה אופני

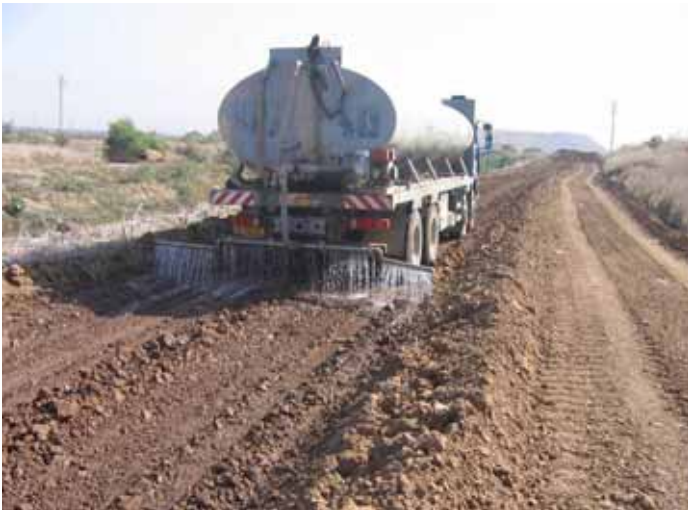
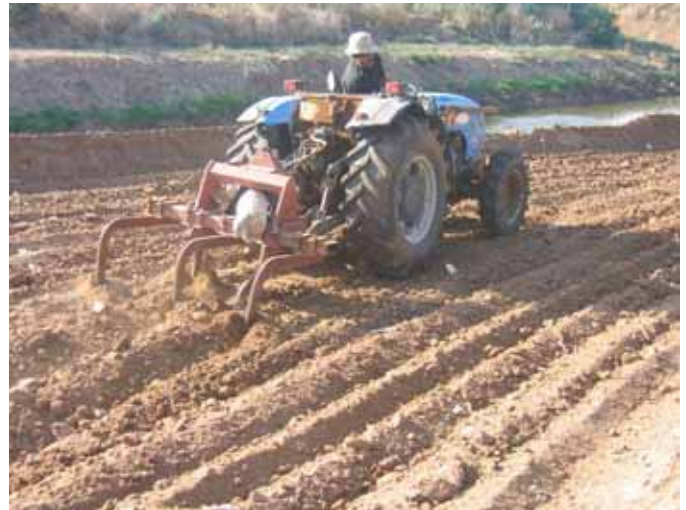
ציור מס' 2.2: "פתיחה" וחרישה ראשונית של הקרקע החרסיתית (ימין) והרטבת הקרקע לפני המשך עבודת התיחוח (שמאל)

ב. עיבוד והידוק קרקע השתית החרסיתית לדרגות צפיפות נדרשות. פעולה זו בוצעה תוך שימוש בפעולות תיחוח והרטבה, כאשר ההידוק בוצע באמצעות מכבש רגלי כבש ויברציוני (הידוק סופי והחלקה בוצעו על ידי מכבש חלק). העבודה כללה גם עיבוד מדויק יותר של פני השתית, על פי המפלסים ושיפועי הצד המתוכננים. ציורים מס' 2.2 ו- 2.3 מתארים שלבים שונים של העבודה.

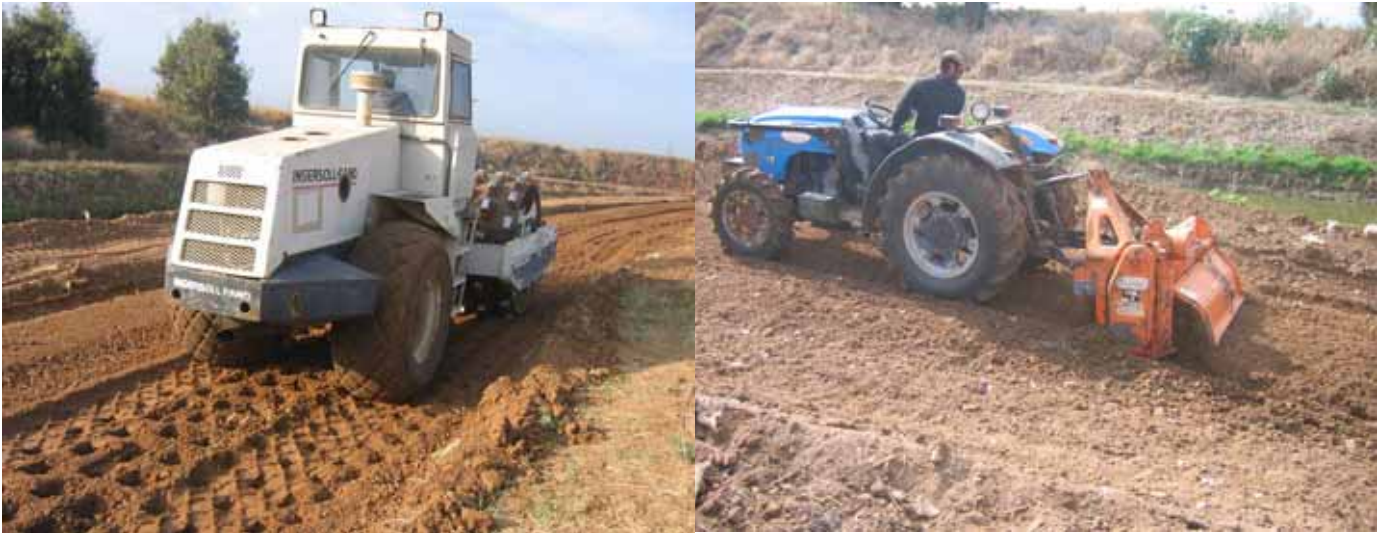
ציור מס' 2.3: תיחוח הקרקע באמצעות מתחחת חקלאית קלה (ימין). הידוק הקרקע החרסיתית באמצעות מכבש רגלי כבש (שמאל)

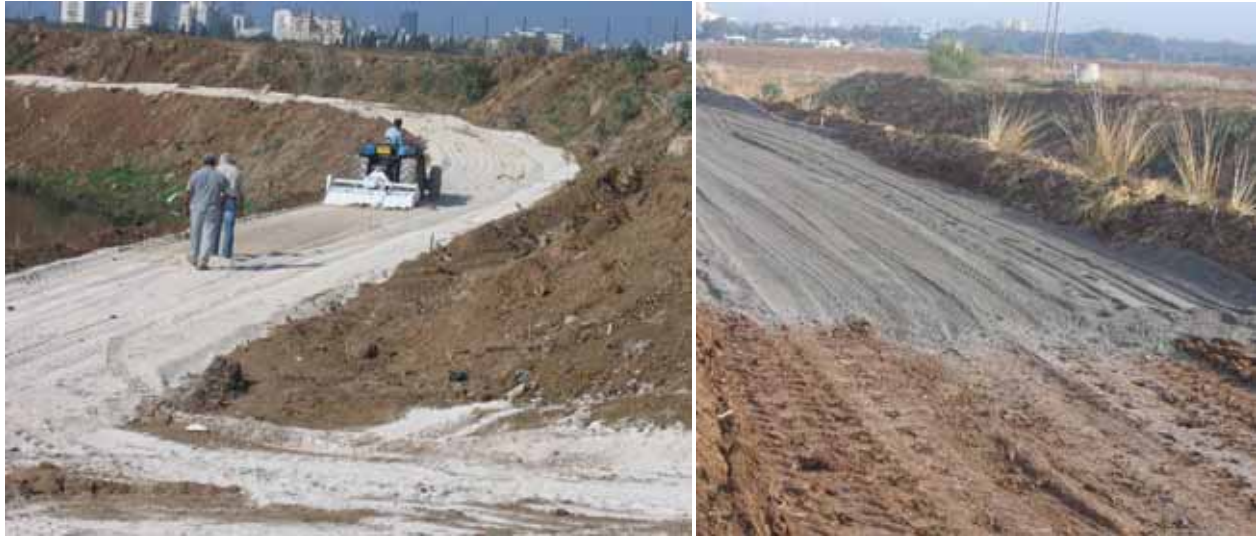
ציור מס' 2.4: אפר פחם תחתי לאחר פיזור באחד מקטעי המשנה (ימין). תהליך תיחוח תערובת הבסיס בקטע משנה הכולל חרסית וחומר מודרג (שמאל)

- א. ערבוב חומרי הבסיס (ראה ציור מס' 2.4) - פיזור בשכבה אחידה של החומר המובא (החומר הרלוונטי בעבור אותו קטע ניסוי) על פני השטח. פיזור שכבה של החרסית המקומית על פני החומר המובא. תיחוח חומרי הבסיס לקבלת תערובת הומוגנית.
- ב. הוספת המייצב (ראה ציור מס' 2.5) - הוספת ופיזור החומר המייצב בכמות הנדרשת על פני תערובת חומרי הבסיס.
- ג. תיחוח, ערבוב והרטבה (ראה ציור מס' 2.6) - תיחוח חוזר של המייצב לתוך התערובת של חומרי הבסיס. ביצוע הרטבה ותיחוח להבטחת קבלת חומר הומוגני ברטיבות הנדרשת.
- ד. עיבוד סופי, הידוק ועבודות השלמה (ראה ציור מס' 2.7) - עיבוד פני שטח סופיים על פי המפלסים ושיפועי הצד הנדרשים והידוק במכבש ויברציוני חלק עד להגעה לדרגות הצפיפות הנדרשות. עבודת המשך כללה אשפחה של הקטעים המיוצבים וכן עבודות לעיבוד צידי הדרך, הבטחת ניקוז השטח והכנת צידי הדרך לעבודות זריעה מתוכננות.

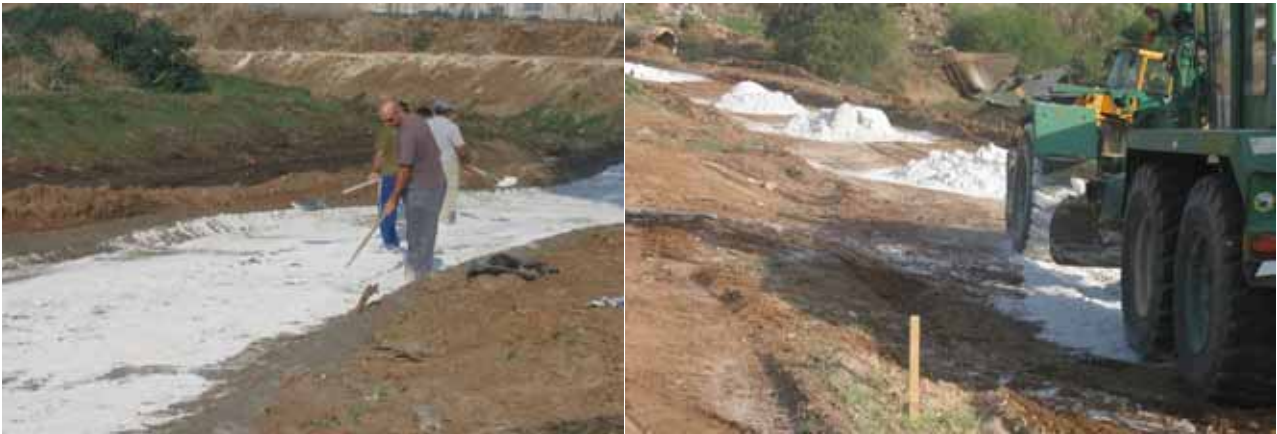
ציור מס' 2.5: תהליך פיזור ראשוני של חומר מייצב באמצעות מפלסת (ימין) והשלמת פריסה אחידה של המייצב בעבודה ידנית (שמאל)

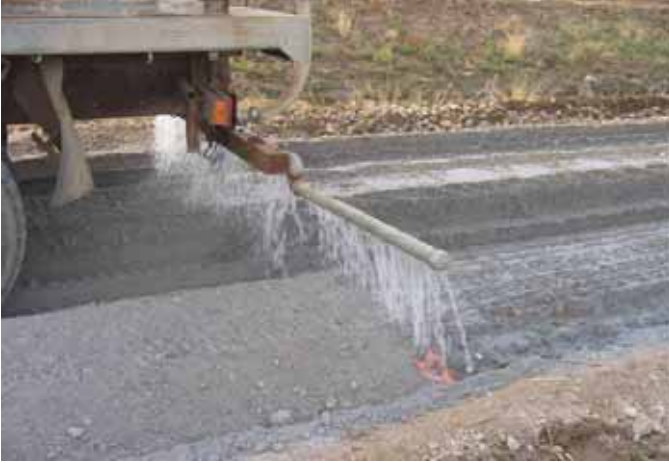
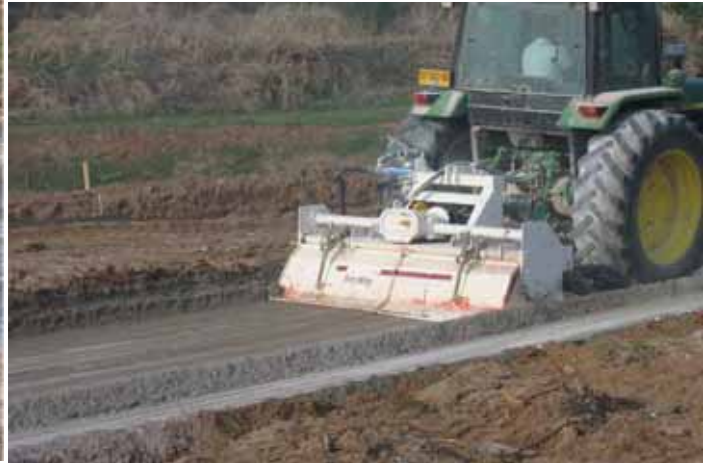
ציור מס' 2.6: פעולות תיחוח והרטבה של תערובת החומרים בתוספת המייצב, לקבלת תערובת אחידה לפני עיבוד סופי של פני שטח והידוק.

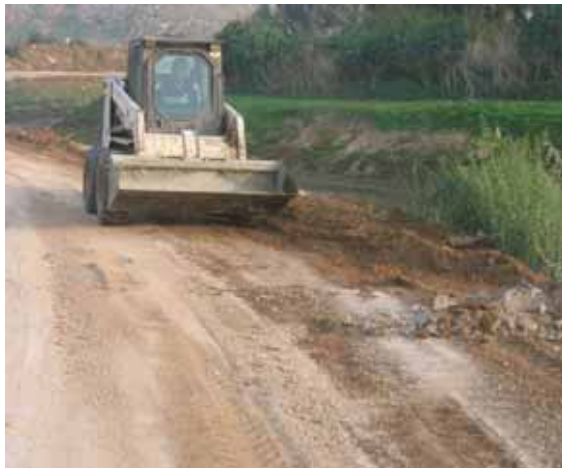
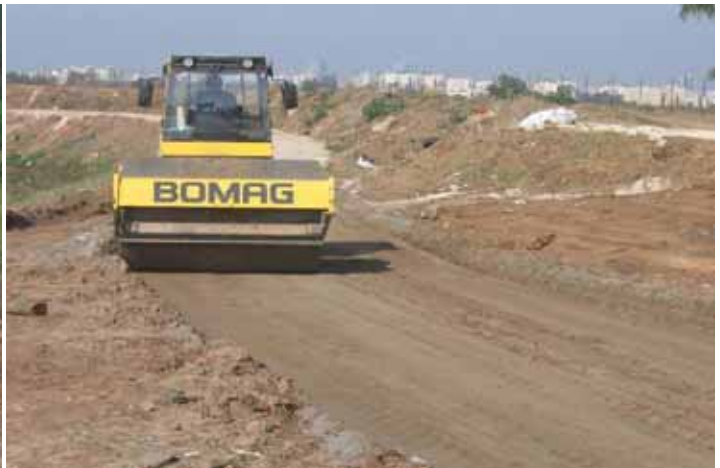
ציור מס' 2.7: הידוק הקטע המיוצב באמצעות מכבש ויברציוני חלק (ימין) והסדרת צד דרך להבטחת ניקוז והכנת שטח לזריעה (שמאל)
